*Feuerschutz von Holzbalkendecken
bei Brandausbreitung
von oben nach unten*

Institut für Baustoffkunde und Materialprüfung
der Technischen Hochschule Braunschweig

M a i 1 9 5 4

Die Untersuchungen wurden durchgeführt im Auftrage
des Ministeriums für Finanzen und Wiederaufbau
Rheinland - Pfalz

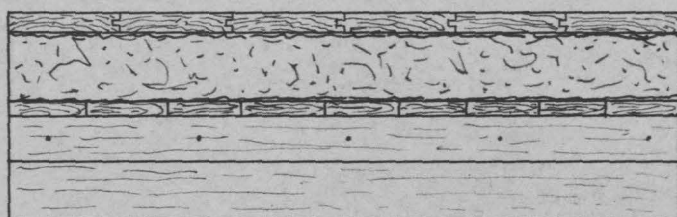
Schnitt A-B

M. 1:10

Quer zur Spannrichtung der Balken wurden Mineralwollematten, 1500 g/m², über Einschub- und Balkenoberseite verlegt. Die 24 mm dicken, gespundeten Hobeldielen waren fest aneinandergepreßt auf 90 cm lange Latten 4/6 cm genagelt und bildeten eine Platte, die ohne mit dem Deckenunterteil direkt verbunden zu sein, auf die Mineralwollematten gelegt wurde. Alle Deckenelemente hatten eine Größe von 90 x 174 cm.

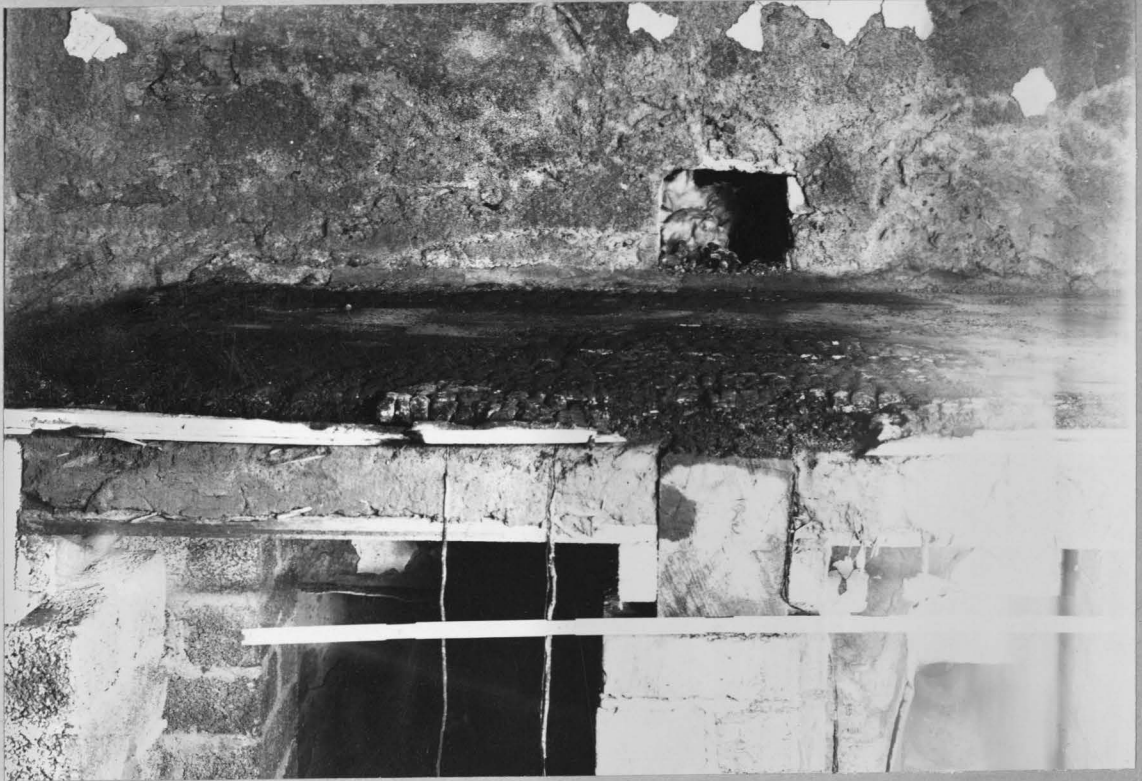
Versuchsdecke Nr. 1
nach dem Brandversuch

Holzbalkendecke
mit Lehmschlag

Etwa 1 Minute nach dem Anheizen begannen die Hobeldielen zu entflammen. Am Ende der Brandversuche und nach dem Löschen des Feuers war die an den Hobeldielen verkohlte Schicht im Mittel etwa 5-8 mm dick. Nur in unmittelbarer Nähe der Luftzufuhr und des besonders Hitze ausstrahlenden, vorderen Brandraum-Abschlusses waren die Hobeldielen völlig durchgebrannt. An dieser Stelle war auch der mittlere Balkenkopf etwa 5 mm tief verkohlt (siehe Anlage 5 und 6).

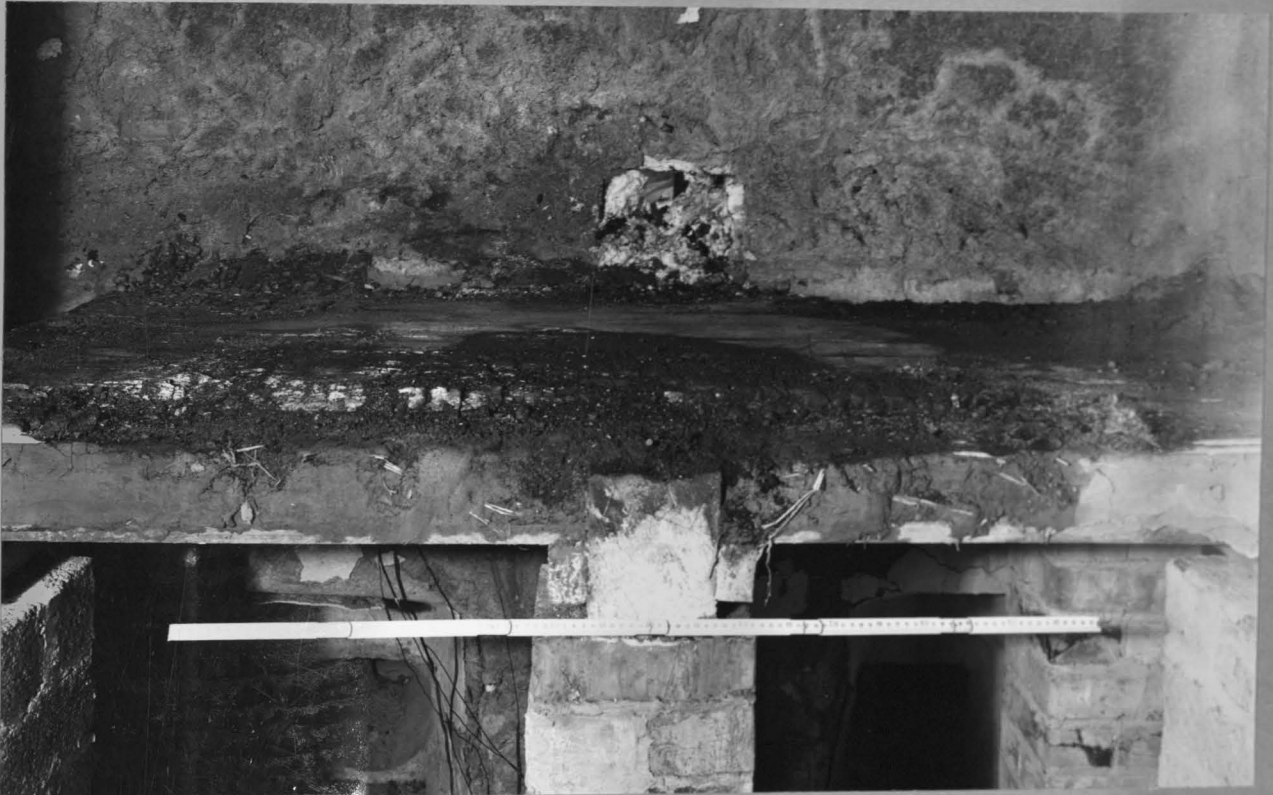
Anlage 6

Versuchsdecke Nr. 2
nach dem Brandversuch

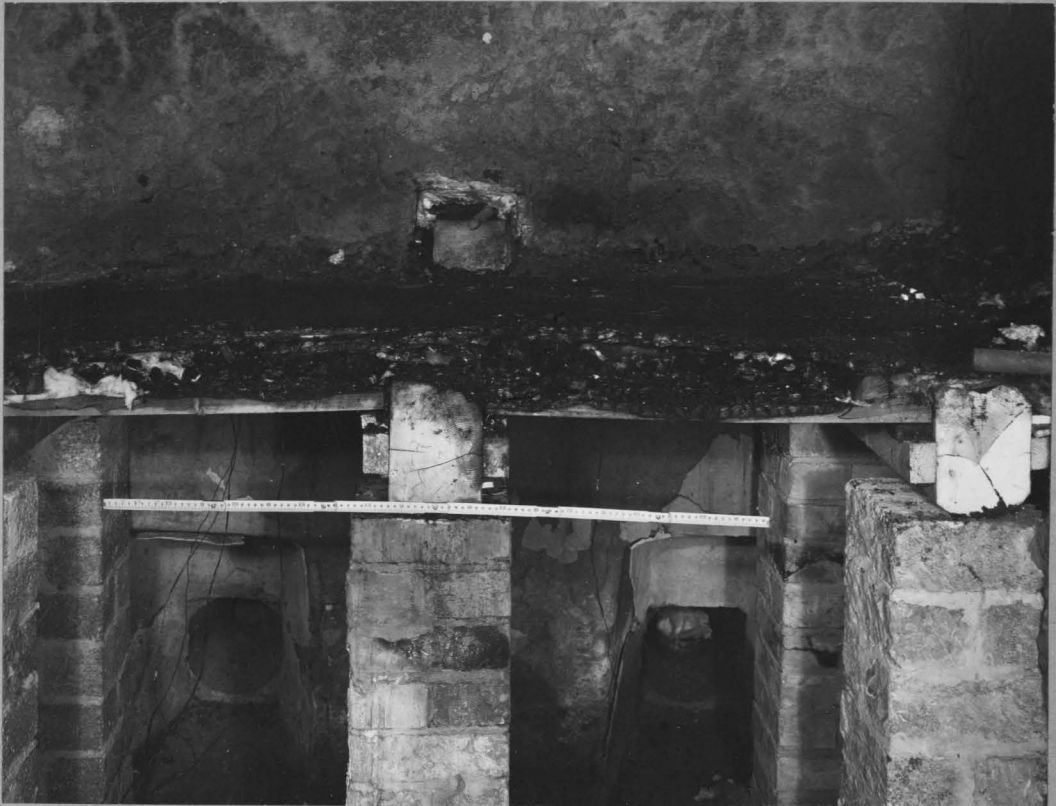
Versuchsdecke Nr. 1
nach dem Brandversuch

Nach etwa 10 Minuten Versuchsdauer waren die Hobeldielen im Bereich der unmittelbaren Feuereinwirkung teilweise durchgebrannt, so daß das Feuer direkt auf die Glaswolle-matten einwirken konnte.

Etwa 25 Minuten nach dem Anheizen begannen einige Einschubbretter an der Deckenunterseite zu glimmen. Bei Beendigung des Versuches, nach etwa 30 Minuten, bildeten sich an den Glimmstellen kleine Flammen. Nach dem Löschen des Feuers wurde Glaswolle entnommen und festgestellt, daß unmittelbar an der Durchbruchstelle die Glaswolle völlig gesintert und zu einer glasharten Masse zusammengeschmolzen war.

An den übrigen Stellen der Feuereinwirkung waren die Hobeldielen bis zu einer Tiefe von etwa 10 mm verkohlt (siehe Anl. 7).

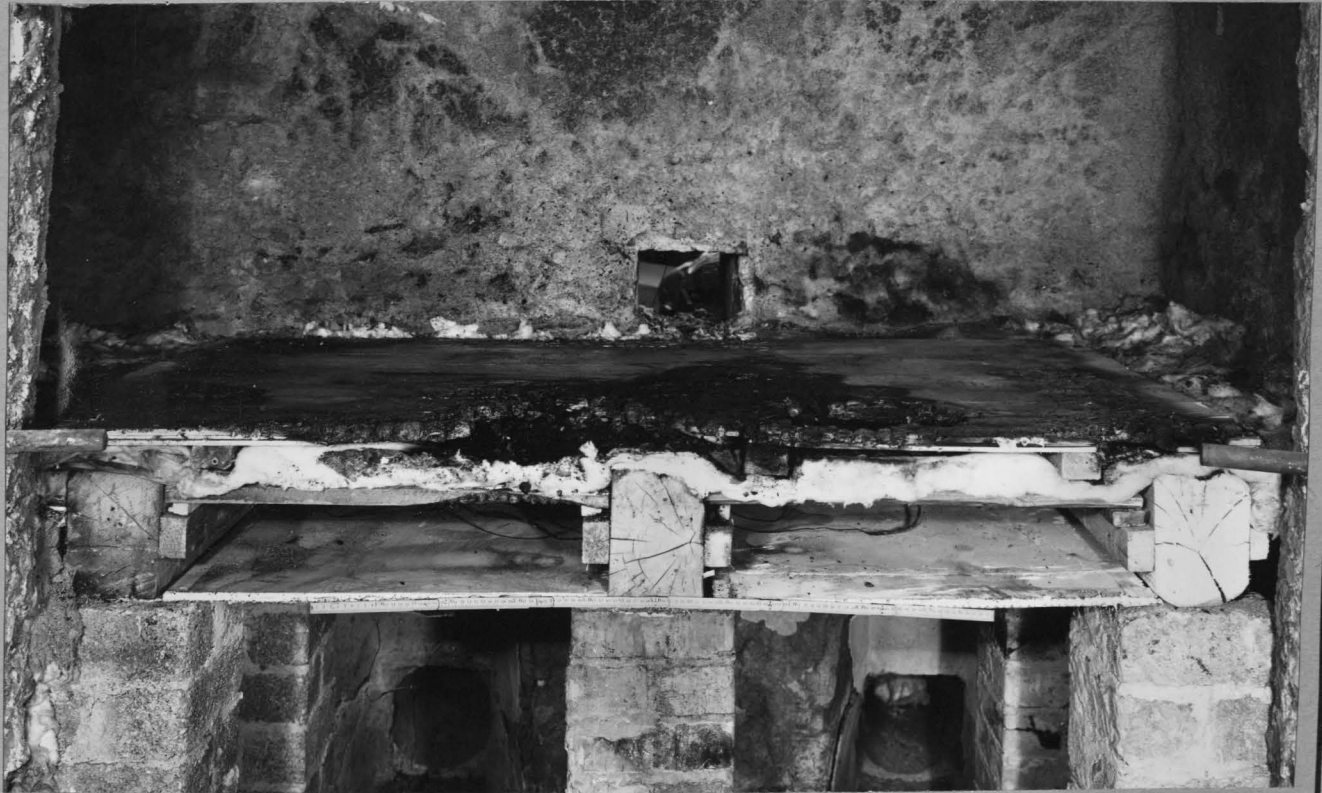
Versuchsdecke Nr. 2
nach dem Brandversuch

Da bei der Luftdurchlässigkeit der Glaswolle-matten ein annähernd luftdichter Brandraumabschluß von der Deckenunterseite her nicht gegeben war, wurden bei diesem Brandversuch in die Balkenfelder Gipskartonplatten als untere Deckenverkleidung eingeschoben (siehe Anl. 8).

Unmittelbar nach Versuchsbeginn war an den Rändern des Heizmaterials ein Entflammen der Hobeldielen zu erkennen. Nach etwa 25 Minuten Versuchsdauer waren, begünstigt durch die Wärmestrahlung des vorderen Brandraumabschlusses, die Hobeldielen über dem Kopf des mittleren Deckenbalkens auf einer Fläche von etwa 50 cm Breite und 20 cm Tiefe durchgebrannt (siehe Anl. 8).

Die nach Beendigung des Brandversuches und nach dem Löschen des Feuers an dieser Stelle entnommene Glaswolle war an ihrer Oberseite nur gering gesintert, da die Holzkohle der

eingebrochenen Hobeldielen sich als wärmedämmende Schicht auf die Matten gelegt hatte. Im übrigen Bereich der Feuereinwirkung waren die Hobeldielen etwa 8 - 10 cm verkohlt.
